ROS-analyse

reguleringsplan

Skogbrynet 33 Ullern bydel i Oslo

Utvidelse av barnehage.

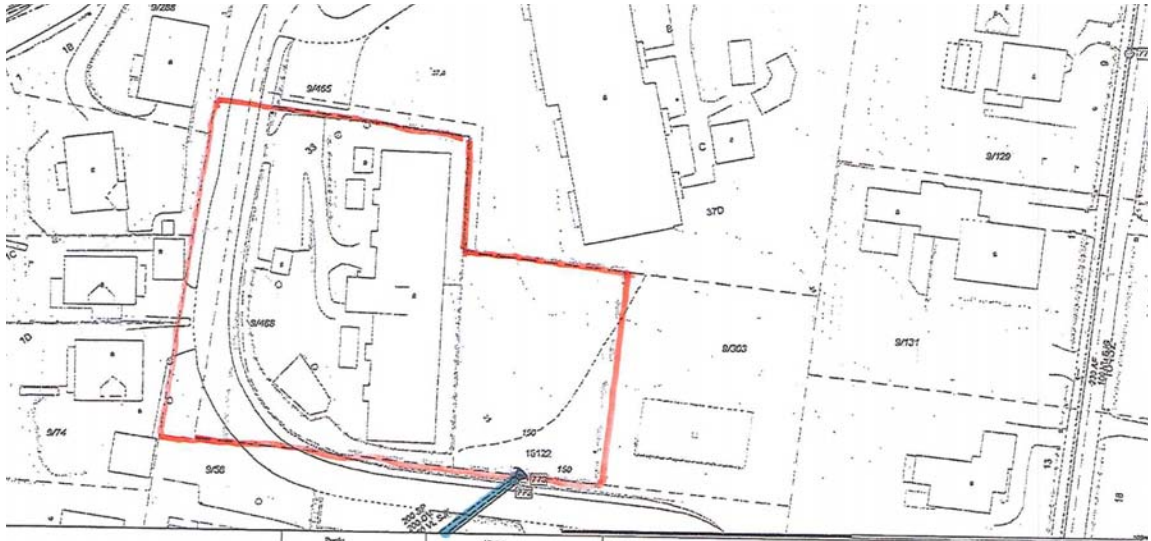
DAGENS BRUK

Del av planområdet er bebygd med barnehage med fire avdelinger på opprinnelig regulert tomt for barnehage.

Den øvrige del av planområdet er del av regulert friområde som i dag fremstår som naturområde med store trær og skogsbunn.

På den delen av det regulerede friområdet som ikke foreslås omregulert til uteområde for barnehage, er det opparbeidet ballekeplass.

Hovedvannledning med kum ligger inn til reguleringsområdet.

Vann- og avløpsetaten opplyser at det ligger en hovedledning med kum inntil reguleringsområdet. Ledninger passerer ikke området og kum ligger lavere enn reguleringsområdet. Tiltaket medfører ikke fare for skader på ledninger eller kum. Eventuell brudd eller lekkasje av annen årsak vil ikke ha betydning for tiltaket ut over det man normalt vil måtte gjøre regning med ved slike uhell.
